# РАСПРОСТРАНЕННЫЕ ДЕФЕКТЫ ПОПУЛЯРНЫХ РАДИОТЕЛЕФОНОВ И СПОСОБЫ ИХ УСТРАНЕНИЯ

**Александр Елецкий**

## **Дефект механизма крышки радиотелефонов Panasonic KX-T9080, 7980, 9050**

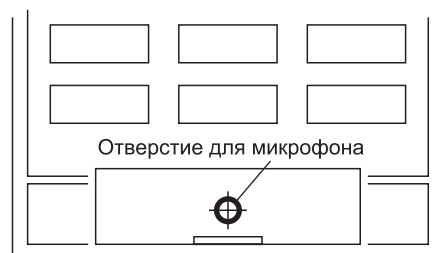
Рис. 1. Отверстие для микрофона

К микрофону припаиваются два тонких проводника длиной 2...3 см. Минусовой провод, соединенный с корпусом микрофона, следует пометить. В выступающей части корпуса трубки сверлится отверстие диаметром 2...3 мм под микрофон (см. рис.1). Микрофон устанавливается в резиновую прокладку внутри выступающей части корпуса напротив просверленного отверстия так, чтобы он полностью вошел в углубление. Теперь необходимо зафиксировать микрофон термоклеем.

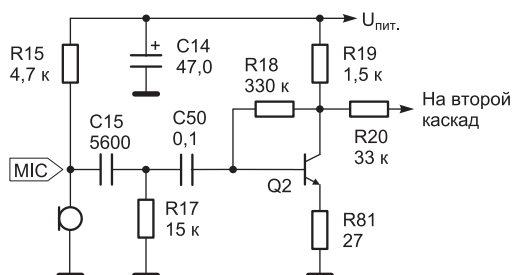
Рис. 2. Входной каскад микрофонного усилителя

Поскольку после переделки микрофон будет расположен дальше от рта пользователя, повысить коэффициент передачи усиление микрофонного усилителя, закоротив конденсатор C15, резистор R81 и удалив резистор R17 (см. рис. 2). Если этого будет недостаточно, придется уменьшать номинал резистора R20. Детали микрофонного усилителя на плате не обозначены, поэтому их придется искать, проследив путь от контактной площадки шлейфа «MIC». Транзистор Q2 можно найти недалеко от вывода 13 микросхемы Panasonic 6165SB. В некоторых модификациях резистор R17 может отсутствовать, или вместо него может быть установлен подстроечный резистор.

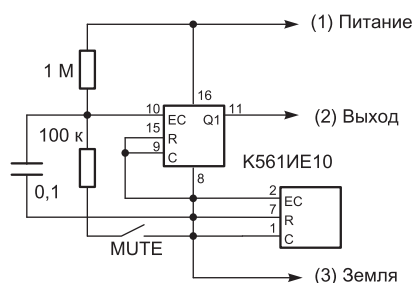
Рис. 3. Вариант схемы переключателя

В качестве выключателя, управляющего включением трубки после удаления крышки, будет служить кнопка MUTE (S3), расположенная сбоку трубки. Для начала следует удалить с платы переключатель S2. Затем нужно перерезать две дорожки, идущие от кнопки MUTE. Для того, чтобы кнопка MUTE заменила переключатель S2, придется собрать схему, преобразующую последовательные нажатия MUTE в изменение логических уровней, имитирующую работу датчика крышки. По сути дела, необходим делитель частоты на два. Для этого может подойти КМОП микросхема, содержащая D-триггер с тактовым входом, например, K561TM3 или K561IE10. Один из вариантов делителя показан на рис.3. Цепочка из резисторов и конденсатора необходима для устранения дребезга контактов кнопки.

Точка (1) собранной схемы подключается к выводу 14 микросхемы IC2 (4001), расположенной рядом с переключателем POWER; точка (3) — к выводу 7 этой же микросхемы; точка (2) — к той контактной площадке демонтированного переключателя S2, которая расположена ближе к середине платы.
